## Az RB8 üzemanyagellátási hibájának technikai háttere

by Papp István - hétfő, november 05, 2012

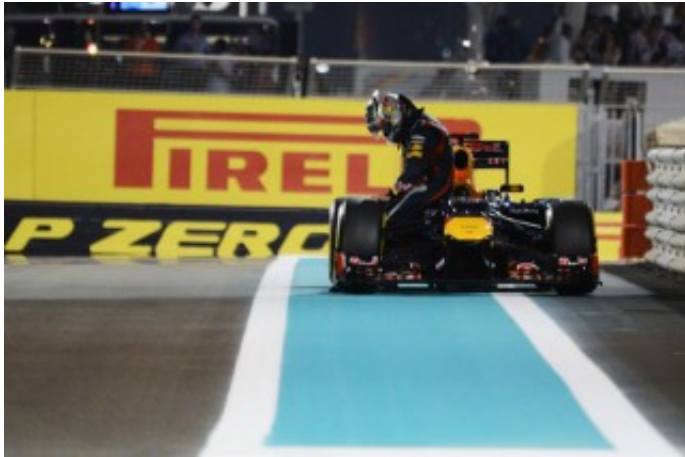
Műszaki hiba, vagy rossz csapatmunka? Vettelnek törölték az Abu Dhabi Nagydíj időmérőjén elért köridejeit (Fotó: Sutton Images)

A telemetriai adatok alapján a mérnökök tudatában voltak annak, hogy az ATL biztonsági üzemanyagcella alatt lévő gyújtótartályban jelentős mértékben lecsökkent az üzemanyagnyomás értéke, és ezért Vettel az utolsó mért kört követően az RB8-as meghibásodása nélkül már nem tudott volna biztonságban visszaérni a boxba.

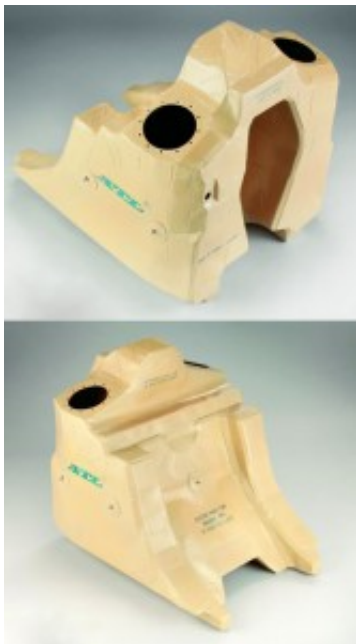
A Formula 1-es versenyautókban speciális összetételű üzemanyagtartály kerül felhasználásra (Fotó: ATL)

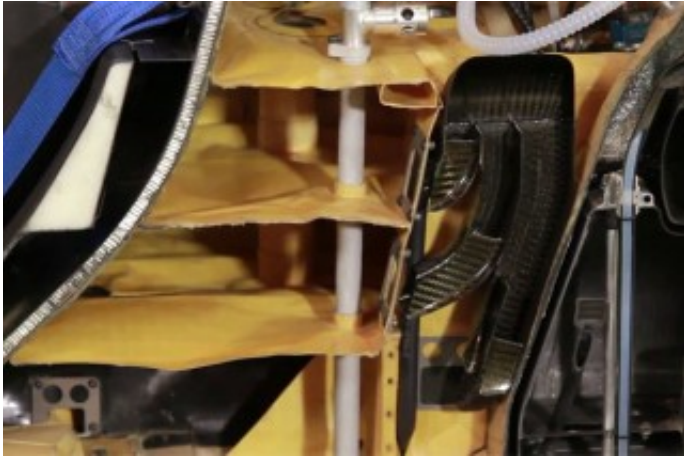
A Formula 1-es autó üzemanyagellátó rendszerének szerves része a pilóta mögött elhelyezett, kamrákra osztott speciális tartály (Fotó: Sauber F1 Team)

A gyújtótartály alacsony üzemanyagszintjét, illetve az ott mért alacsony üzemanyagnyomás értékét tehát az okozta, hogy az üzemanyagtartály legalsó kamrája – amely a gyújtótartályt látja el kellő mennyiségű üzemanyaggal – üres volt. Ennek oka lehet többek között az, hogy Vettel RB8-as autójának üzemanyagtartálya menet közben kiürült, vagy kiváltó oka lehet az is, hogy a tartály felsőbb rekeszeiben lévő üzemanyag nem volt képes leáramolni a legalsó kamrába.

Ennek a jelenségnek a pontos kiváltó okát azonban még csak találgatni lehet. Elképzelhető, hogy valóban volt elegendő mennyiségű üzemanyag Sebastian Vettel autójában, de az valami oknál fogva nem tudott korrekt módon a rendszer azon pontjára áramolni, amely az adott pillanatban a nagynyomású szivattyú működéséhez elengedhetetlen lett volna, valamint azon, az előzőekben is említett csatlózatba, ahol az FIA az üzemanyag-mintavételt végzi. Ezt pedig az üzemanyagtartály kamrái között lévő speciális egyutas szelepek (csapóajtók) hibás működése idézheti elő.

Egy ilyen esetben a technikai problémát elszűnve? csapatnak pontosan meg kell határozni a műszaki meghibásodás kiváltó okát, és meg kell vizsgálni az üzemanyagellátó rendszer egyes elemei mellett az üzemanyagtartály fentiekben említett összetevőit is. A cél ugyanis nem más, mint hogy meg kell akadályozni az üzemanyag idővel történő kifogyását, és a kellő mennyiségű folyadék biztosítása mellett nem elhanyagolandó a tartály szerkezeti részei közötti teljes összhang is, hogy az teljes térfogatában képes legyen fogadni a motor zavartalan üzemeléséhez elengedhetetlen üzemanyagot.
