Miért gyulladt ki Heidfeld autója a Hungaroringen?

by Papp István - kedd, augusztus 02, 2011

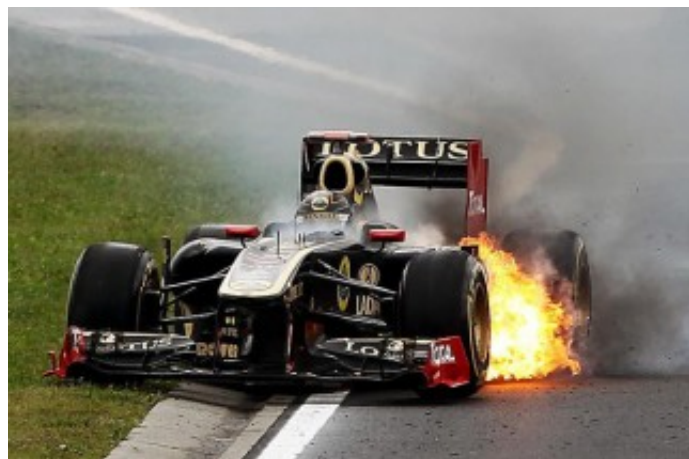
A 26-dik hungaroringi versenyen a 9-es számú Lotus Renault versenyautó lángba borulásával kapcsolatban természetesen a csapat már kiadta a hivatalos közleményét, amely szerint a német versenyző autójában keletkezett lángok okozójaként a túlságosan hosszú nyúlt boxkiállást említették meg. A csapat technikai igazgatója, James Allison elmondása szerint az egyik kerékanyával kapcsolatban volt gondja az érintett kereket cserélni, és annak beragadása miatt kellett a megszokottnál hosszabb ideig várakoznia Heidfeldnek. Ez önmagában véve még nem jelenti azt, hogy egy versenyautó kigyullad, viszont ha azt nézzük, hogy egy normál ütemben zajló kerékcseréje nagyjából 3 másodperc alatt lezajlik, és

Amikor viszont a kerékkel bajlódó szerelő végzett a feladatával, az előzőleg említett időtartamhoz képest hozzávetőlegesen négyszer annyi, kb. 10...12 másodpercet vesztegel Heidfeld a szerelők között, miközben a motor folyamatosan magas fordulatszámon pörgött, ami a Renault közleménye szerint az elvezetett kipufogó felmelegedését eredményezte, amely miatt végül meggyulladt az oldalsó kocsiszekrény elülső része. Ez történt tehát, és ezzel indokolta mindezt Heidfeld csapata.

Nem sokkal azt követően, hogy a pálya szélére leparkolt autót elkezdték oltani, az autó bal oldali kocsiszekrénye – ahol a hőfolyadék megfelelő hőmérsékletét biztosító hőpanel van elhelyezve, míg az autó jobb oldali burkolata alatt az olajhő található – szétrobbant. Látva mindezt, felmerült bennem annak a lehetősége, hogy az égés következtében keletkező hő kémiai reakciót indított be a KERS akkumulátoraiban, majd utána azon kezdtem el gondolkodni, hogy a hidraulika olaj számára beépített tartály mellett vajon hol lehet elhelyezve az a nitrogén tartály, amelyet a motorok szelepeinek működtetéséhez használnak. Azt ugyanis tudtam, illetve tudom, hogy a Renault tavalyi évben használt R30-as konstrukciójában ez a pilótafülkében volt elhelyezve, de hogy mindez a jelenlegi autónál miként van megoldva, nem tudtam egészen addig, amíg egy kedves kollégám nem tudatta velem egy általa küldött fotó segítségével.

A Lotus Renault R31-es autójában ez a tartály már az oldalsó kocsiszekrény burkolata alatt van elhelyezve (lásd a mellékelt fotón), vélhetően ezért valamelyest szűkebb, illetve előnyösebb kialakítású biztonsági cellát tudnak kialakítani. Majd miután mindez az említett fotónak köszönhetően letisztázódott, azt láttam valószínűnek, hogy a felmelegedő tartályra kerülő hőközeg (oltóanyag) miatt az említett tartály repedhetett, illetve robbanhatott szét, és törhette át az R31-es oldaldobozát.

elvégezte az ilyenkor esedékes belső vizsgálatot, és a csapat technikai igazgatója, James Allison elmondása szerint a meghibásodás hátterében tulajdonképpen kettős okot lehet megemlíteni. Ezek között szerepel többek között a kipufogórendszerben keletkezett elzáródás és a kettős hosszabbra nyúlt kerékcseré miatti túlmelegedés.

A Renault eltérő motorbeállításokat alkalmazott – bár itt szeretném megemlíteni, hogy ezzel a francia csapat nincs egyedül – az időmérőhöz képest, amelynek következtében a kipufogórendszer is magasabb hőmérsékleten üzemelt, és vélhetően ennek következtében keletkezett repedés a kipufogócsövön. A Renault feltételezése szerint ez a repedés már a kerékcserét megelőző körökben kialakult, aminek a kiterjedése a hosszúra nyúlt boxkiállítás során fellépő hőterhelés hatására tovább fokozódott. Igen, ez mindössze csak egy feltételezés a csapat részéről, mivel a közlésük szerint a kipufogócsövön keletkezett sérülés éppen egy hőmérsékletmérő érzékelő közelében keletkezett.

Allison elmondta továbbá, hogy Heidfeld már vélhetően sérült kipufogóval érkezett meg a szerelőkhöz, és a szokásosnál hosszabbra nyúlt kerékcseré során a motor 6.3 másodpercig meglehetősen magas – közel a megengedett 18.000 ford/perc-es értékhez – fordulatszámra pörgött. Egy ilyen folyamat leforgása során pedig meglehetősen sok üzemanyag áramlik a kipufogóba, amelynek a hőmérséklete másodpercek alatt képes 100°C-ot is emelkedni. Ez a tény pedig már önmagában is elegendő lehetett ahhoz, hogy a már amúgy is sérült kipufogócsövet tovább károsítsa, és végül tüzet okozzon.

A csapat technikai vezetője hozzátette továbbá, hogy a német pilótájuk már álló autójában bekövetkezett kisebb robbanást pedig az okozta – ahogyan az a bejegyzésben eredetileg szerepel is, mint a robbanás feltételezhető oka -, hogy a motorok szelepeinek működtetésére alkalmazott, és a tűz miatt felhevült légtartály a rákerült oltóanyag által elindított hirtelen hőmérsékletcsökkenés miatt repedt szét.
