Az üzemanyagellátó rendszer, amely gondot okozott a Saubernek

Az üzemanyagellátó rendszer felépítése és működése

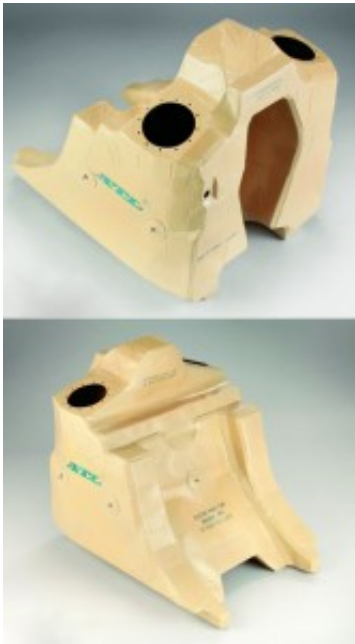
A Formula 1-es versenyautókban a pilótafülke mögött helyezkedik el a speciális összetételű üzemanyagtartály (Fotó: ATL)

A Formula-1-es versenyautók számára speciális anyagból készült üzemanyagtartály egy rendkívül érdekes és meglehetősen komplex összetételű egység. A tartály több, speciálisan kialakított, egymás alatt lévő és hátrafelé irányuló, speciális egyutas szelepekkel (csapóajtókkal) elválasztott kamrákat tartalmaz, amelyek között a folyadékáramlásnak a megfelelő kialakításnak köszönhetően folyamatosnak kell lennie. Abban az esetben, ha az üzemanyag mennyisége annyira lecsökken, hogy az már csak a legalsó kamrában foglal helyet (ahol az üzemanyag-szivattyú is található), az úgynevezett egyutas szelepezésnek köszönhetően nem fordulhat elő olyan eset, hogy az üzemanyag a fentebb lévő kamrába visszaáramoljon.

Az üzemanyagtartály legalsó kamrájában található továbbá három különböző kisnyomású szállítószivattyú is, amelyek feladata, hogy az üzemanyagcella alsó részében lévő szén-szálas kompozit anyagból készített gyújtótartályban folyamatosan legyen kellő mennyiségű üzemanyag, amelynek a mennyisége megközelítleg 1...2 liter közé tehető. Ebből a kompozit tartályból egy precízen megépített nagynyomású szivattyú segítségével jut el az üzemanyag a versenyautó motorjához, és ez biztosítja

A Formula 1-es versenyautókban lévő üzemanyag megfelelő módon történő szállítására tehát nagynyomású szivattyút használnak, amelynek segítségével jut el a motort éltető folyadék a pilótafülke mögött elhelyezett üzemanyagtartály alatt lévő gyűjtőtartályból egészen az autó V8-as erőforrásának injektoraihoz. A versenyautó gyorsítása, fékezése és a különböző manőverek során keletkező erők hatására miatt az üzemanyagtartályban lévő folyadék gyakorlatilag folyamatos mozgásban van. A motor megfelelő üzemeléséhez azonban mindvégig biztosítani kell a megfelelő, a technikai szabályzatban maximálisan megengedett 100bar-os üzemanyagnyomás értékét. Ebben játszik jelentős szerepet a gyűjtőtartályhoz csatlakoztatott nagynyomású szivattyú, amelynek a folyamatos üzemeléséhez mindvégig jelen kell lenni a szállítandó közegnek, vagyis az üzemanyagnak. Az előzőleg említett szivattyú folyamatos és megbízható működéséhez szükséges folyamatos üzemanyagellátást pedig a gyűjtőtartálynak kell biztosítania.

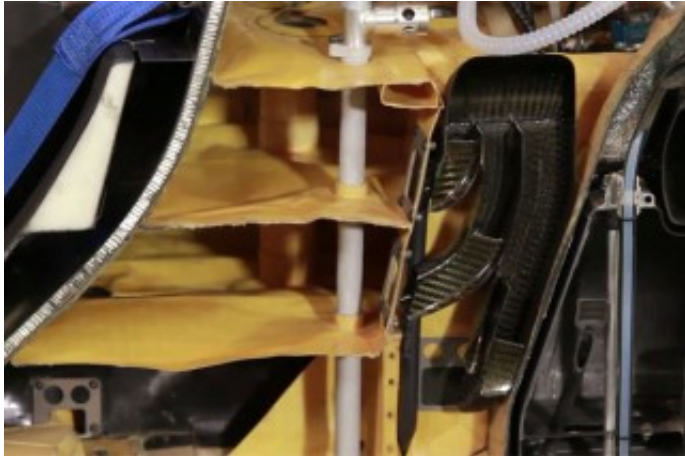
A kamrákra osztott üzemanyagcella és a hátsó részében lévő gyűjtőtartály elhelyezkedése (Fotó: Sauber F1 Team)
