Red Bull Renault RB8: Newey valóban puha orrkúpot alkotott?

by Papp István - csütörtök, november 08, 2012

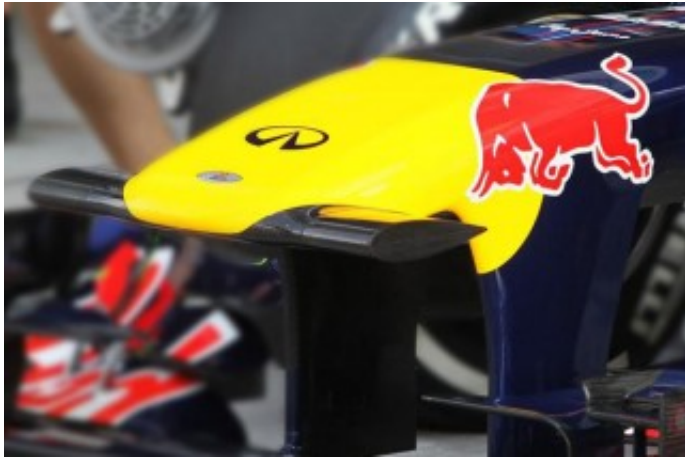
Az Abu Dhabi Nagydíjat követően felmerült az RB8-as orrkúpok túlzott mértékű rugalmasságának gyanúja (Fotó: Sutton Images)

animált képen is látható, a törött első légterelő szárny cseréje során az orrkúpot megragadó szerelő kezei között az RB8-as orrkúpjának végén lévő, légterelő szárnyat formázó aerodinamikai kiegészítő (amely rendszerint kamerát is rejt magában) az eredeti, vízszintes beépítési helyzetéhez viszonyítva jelentős mértékben képes volt elhajlani. Látva az előzőleg említett idom és azzal együtt az orrkúp végének a versenyautó hosszanti tengelye körüli, rugalmas módon történő elcsavarodását, felmerült annak a gyanúja, hogy Adrian Newey egy meglehetősen flexibilis orrkúppal látta el az RB8-as autókat.

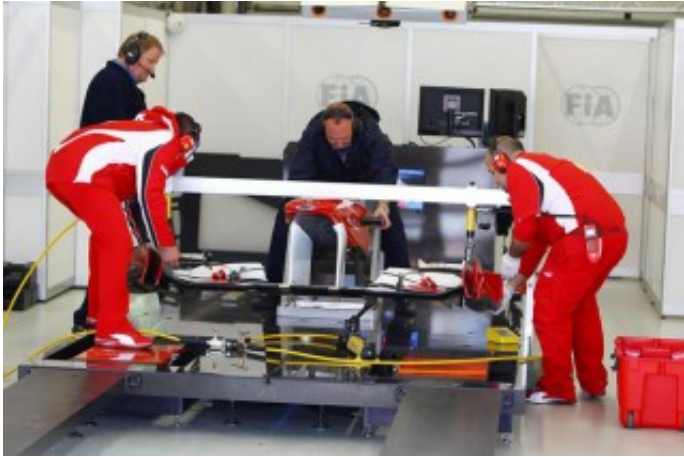
A 2012-es Japán Nagydíjon szigorításokat vezetett be a Nemzetközi Automobil Szövetség az F1-es versenyautók első légterelő szárnyainak vizsgálatára (Fotó: Sutton Images)

Az első légtérrel szárnyak túlzott mértékű flexibilitásának kiszűrése érdekében az FIA olyan vizsgálati módszert alkalmaz, melynek keretein belül a vizsgálandó elemet egy erre a célra készített tartókerethez rögzíti. Ezt követően hidraulikus munkahengerek által kifejtett nyomás útján terhelik meg azok végeit, és a rendszerhez illesztett mérőműszerek segítségével mérik a keletkezett nyomást, valamint a deformáció mértékét. A 2010-es Belga Nagydíjig 500N-os terhelést alkalmaztak erre a célra, melynek hatására a szárnyvégek elhajlásának mértéke nem haladhatta meg a 10mm-t. Az előzőleg említett spa-francorchampsi futamtól kezdődően bevezetett szigorításnak köszönhetően pedig 1000N-ra (kb. 102kg) növelték a vizsgálatnál alkalmazott terhelést, amelyet az első kerék tengelyvonalától és a versenyautó középvonalától 790mm távolságra alkalmaztak az első légtérrel szárny mindkét oldalán. A vizsgálat során pedig a szárnyvégek elhajlásának mértéke nem lépheti túl a 10mm-es küszöbértéket.

A 2012-es Japán Nagydíjtól kezdődően alkalmazott új eljárás során viszont a mérési pont újrapozicionálása valósult meg, melynek értelmében továbbra is megmarad az autó középvonalától mért 790mm-es távolság, viszont az első kerék tengelyvonalához közelebb, egészen pontosan 675mm-re került az 1000N-os terhelés felvételére kijelölt pont. Ezzel a módszerrel az FIA azt is vizsgálni kívánja, hogy a versenyautó nagyobb sebessége esetén a szárnyról leváló légáramlatok aerodinamikai terhelésének hatására annak szerkezete mekkora mértékű elcsavarodásra képes.

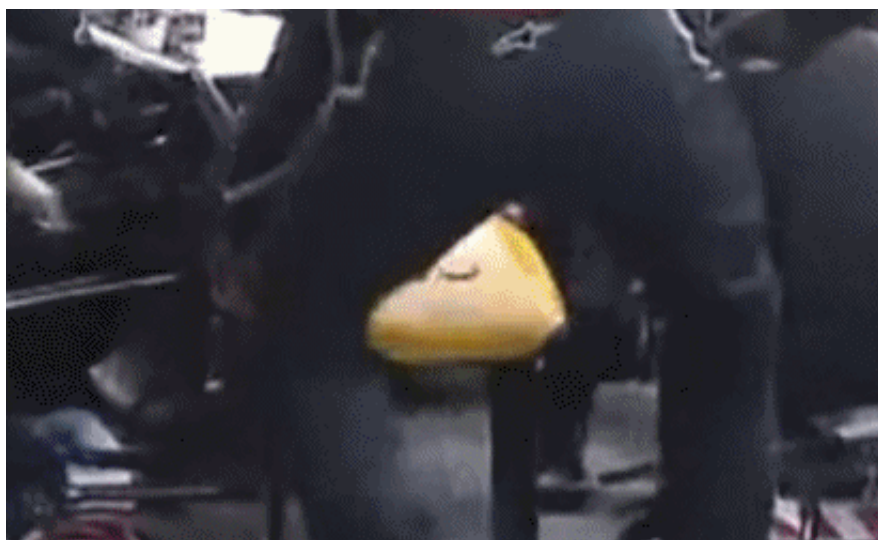
Orrkúp csere Sebastian Vettel

RB8-as autóján (Red Bull Racing, Abu Dhabi Nagydíj, 2012)

A Red Bull Renault RB8-as autókra alkalmazott orrkúpok – csakúgy, mint a többi F1-es konstrukció esetében – első, kb. 150mm-es szakasza az orrkúp hátsó részéhez képest kisebb mértékű merevséggel rendelkezik. Ennek hátterében többek között az áll, hogy a száguldás során keletkező aerodinamikai terhelések hatására a megengedett mértékű rugalmassággal rendelkezzen, elősegítve ezzel a jobb menetjellemzőket, és nem utolsó sorban az FIA által kötelezően elvégzendő statikus- és dinamikus törésteeszt során a karosszéria-elem megfelelő módon reagáljon. Ehhez pedig az orrkúp gyártása során hozzávetőlegesen 8...10db szénzálal réteget használnak fel, ahol az egyes rétegekben lévő elemi szálak ötször vékonyabbak az emberi hajszálnál. Ezzel szemben viszont az orrkúp végénél alkalmazott

Az orrkúp végének könnyített szerkezeti összetétele, valamint a futam azon el nem hanyagolandó momentuma, amikor Vettel autójának orra nekicsapódott és darabokra törte a polisztirolból készített DRS-táblát – és ezzel további károsodást okozott az autó elején – már magyarázatot adhat az RB8-as autón tapasztalt, kissé szokatlanak tűnő jelenségre.
