Technikai részletek: Az üzemanyag-ellátó rendszer újabb hibája a Red Bullnál

by Papp István - hétfő, április 15, 2013

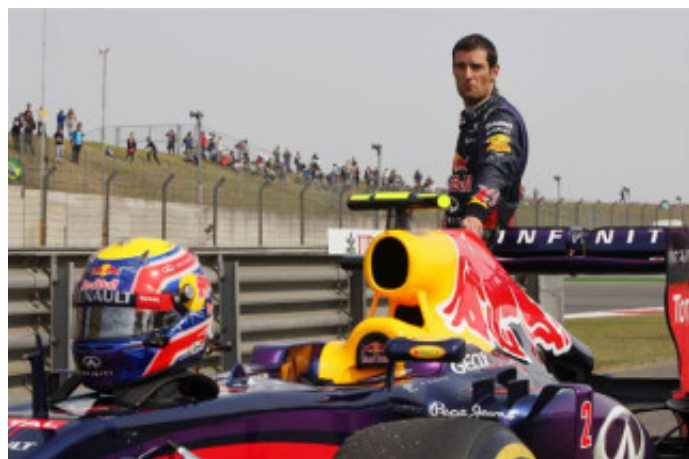
Webber az üzemanyagtöltés állomás hibája miatt kényszerült kiállásra a sanghaji időmérőn (Fotó: Sutton Images)

Az autó átvizsgálását követően egyértelműsödött, hogy az ausztrál autójában mindössze 150ml üzemanyag maradt, ami azon túl, hogy Webber kiállítását és az addig elért 14-dik rajthelyét eredményezte, további gondot is generált. Miután az esetet megelzően a Nemzetközi Automobil Szövetség még nem vett üzemanyagmintát Webber autójából, a technikai szabályzatban előírt 1 literes mintamennyiség híján erre már nem is volt lehetőség. Ez a szabályszegés pedig további szankciókat jelentett a Red Bull Racing és ezzel együtt Mark Webber számára, ugyanis törölték az ausztrál addigi kvalifikációs eredményét, melynek köszönhetően Webbert a futamra vonatkozóan a mezőny végére sorolta a versenybírók.

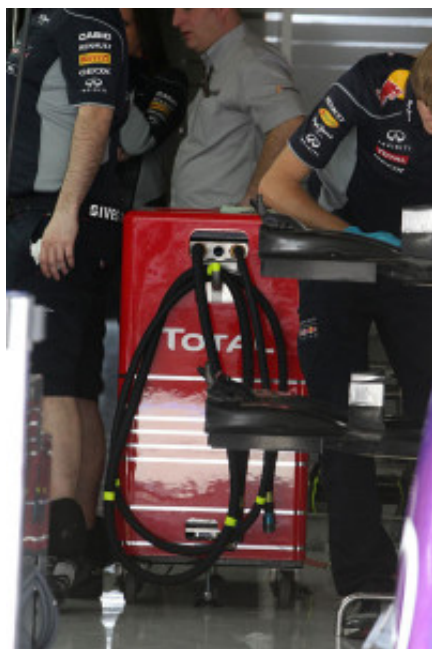
A tavalyi Abu Dhabi Nagydíj után ezúttal a 2013-as Kínai Nagydíjon is gondot okozott a mobil üzemanyag-tölt? állomás a Red Bull Racing csapatnál (Fotó: Sutton Images)

A csapat az esetet követ?en természetesen megvizsgált minden egyes körülményt, melynek eredményeképpen körvonalazódott mi is okozta egészen pontosan azt, hogy Webber autójából id? el?tt kifogyott az üzemanyag. A problémát egészen pontosan a boxutcában használatos mobil üzemanyag-tölt? állomás okozta, amelynek az egyik feladata az, hogy az el?re beprogramozott kilogrammértéknek megfelel? üzemanyag-mennyiséggel töltsse fel az autó üzemanyagcelláját.

A rendszer által rögzített adatok utólagos elemzését követ?en kiderült, hogy Webber autójába a legutóbbi tankolás alkalmával mindössze csak 3kg-nak megfelel? üzemanyag került. A túl kevés hajtóanyag által okozott probléma pedig egészen addig rejtve maradt mind a pilóta, mind pedig a csapatirányítás számára, amíg a mérnökök a telemetriai adatok alapján nem látták azt, hogy az üzemanyagnyomás vesztesen lecsökkent.

Az igencsak kevés mennyiség? üzemanyag tankolásáért felel?s mobil tölt?állomás tehát a tavalyi Abu Dhabi Nagydíjat követ?en igencsak rövid id? elteltével már másodszor okozott komoly gondot a világbajnok Red Bull Racing alakulatnak. Éppen ezért, hogy a csapat elkerülje a jöv?ben az ehhez

hasonló eseteket, meg kell találniuk, hogy pontosan melyik hardverelem meghibásodása okozta mindezt, amit a lehet? leggyorsabban és leghatékonyabban orvosolniuk kell.

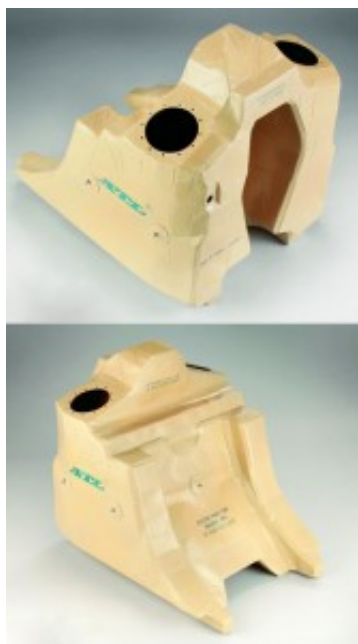
A Formula-1-es versenyautókban speciális összetétel? üzemanyagtartály kerül felhasználásra (Fotó: ATL)

A különleges összetétel? anyagból készült Formula-1-es üzemanyagtartály egy rendkívül érdekes és komplex összetétel? egység. A tartály belsejében több, speciálisan kialakított, egymás alatt lévő, és hátrafelé irányuló kamrák találhatók, amelyek között a folyadékáramlásnak folyamatosnak kell lenni. Abban az esetben, ha az üzemanyag mennyisége annyira lecsökken, hogy az már csak a legalsó kamrában foglal helyet (ahol az üzemanyag-szivattyú is található), az úgynevezett egyutas szelepezésnek köszönhetően nem fordulhat elő olyan eset, hogy az üzemanyag a feljebb lévő kamrába visszaáramoljon.

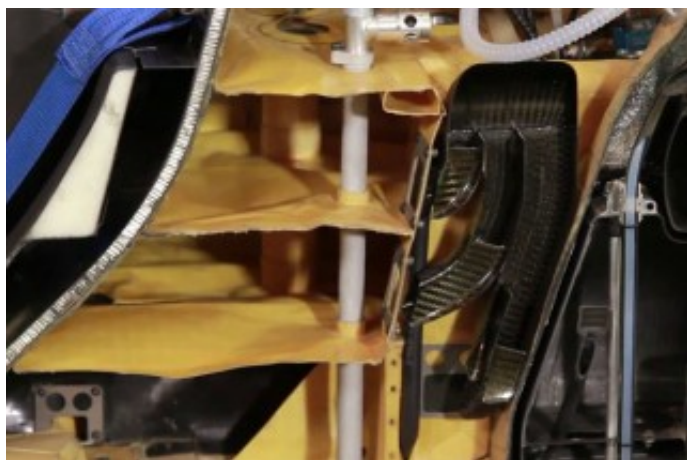
A Formula-1-es autó üzemanyag-ellátó rendszerének szerves része a pilóta mögött elhelyezett, kamrákra osztott speciális tartály (Fotó: Sauber F1 Team)

Az üzemanyagtartály legalsó kamrája tartalmaz továbbá három kisnyomású szállítószivattyút is, amelyeknek az a feladata, hogy a korábban is említett, szénszálas kompozit anyagból készített gyjtartályban mindvégig legyen kellő mennyiségű üzemanyag, amelynek a mennyisége hozzávetőlegesen 1...2 liter közé tehető. Ebből a kompozit tartályból egy precízen megépített nagynyomású szivattyú segítségével jut el az üzemanyag a versenyautó motorjához, vagyis ennek a segítségével lesz végül a versenyautóban lévő üzemanyag-ellátó rendszer egy összefüggő cirkulációs kör.

A gyjtartály alacsony üzemanyagszintjét, illetve az ott mért alacsony üzemanyagnyomás értékét tehát az okozta, hogy az üzemanyagtartály legalsó kamrája – amely a gyjtartályt látja el kellő mennyiségű üzemanyaggal – gyakorlatilag üres volt.
