## Williams Renault FW35: Tiszavirág-élet? fejlesztés a kipufogón

by Papp István - szombat, február 23, 2013

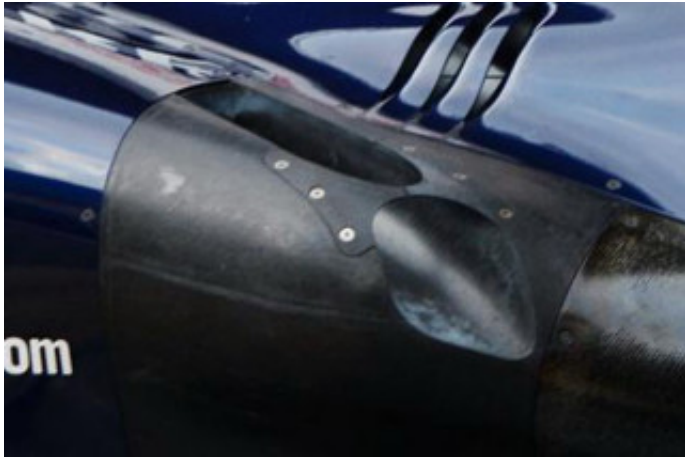
Az FIA szabálytalannak minősítette az FW35-ös autó kipufogó-végződésénél alkalmazott áramlásjavítót (Fotó: Williams F1 Team)

Ennek reményében a Williams mérnökei a kipufogó végződését követően, az oldaldobozban kialakított légcsatorna felső peremét egy ponton összekötötték, két különálló részre osztva ezzel a csatorna nyílásának felső síkját. Ehhez hasonló megoldást alkalmazott a [Caterham](#) alakulat is, mindössze azzal a különbséggel, hogy a CT03-as Coanda-csatornájának a két oldalfalát a kipufogó-végződés tengelyvonalával megegyező pozícióban elhelyezett áramlásjavítóval hidalták át.

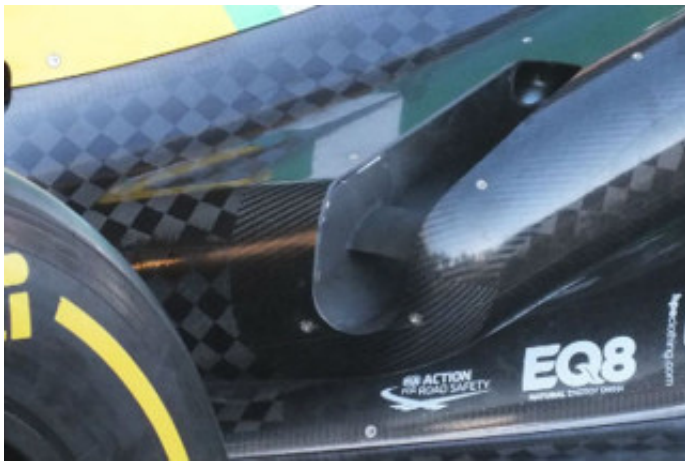
Áramlásjavító lap a CT03-as Coanda-kipufogó számára kialakított légcatornában (Fotó: Racecar Engineering)
